PROCES VERBAL DE CONSTAT

26 rue des Pommettes 47550 BOE (France)

CONSTATATIONS

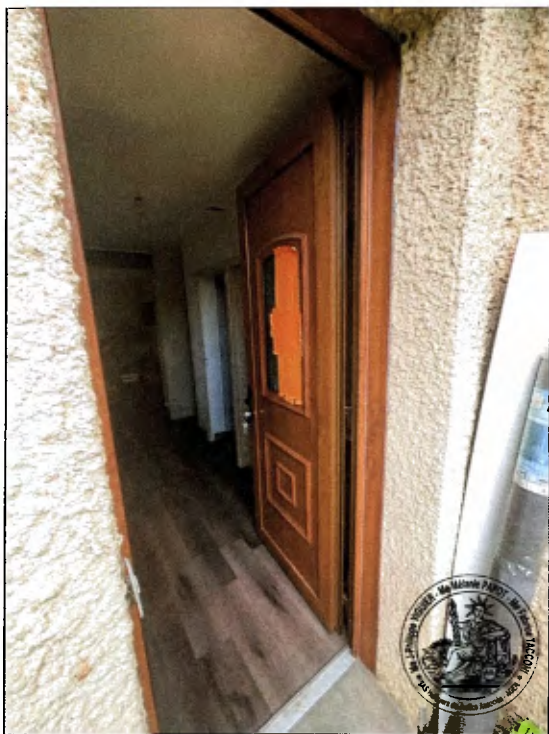
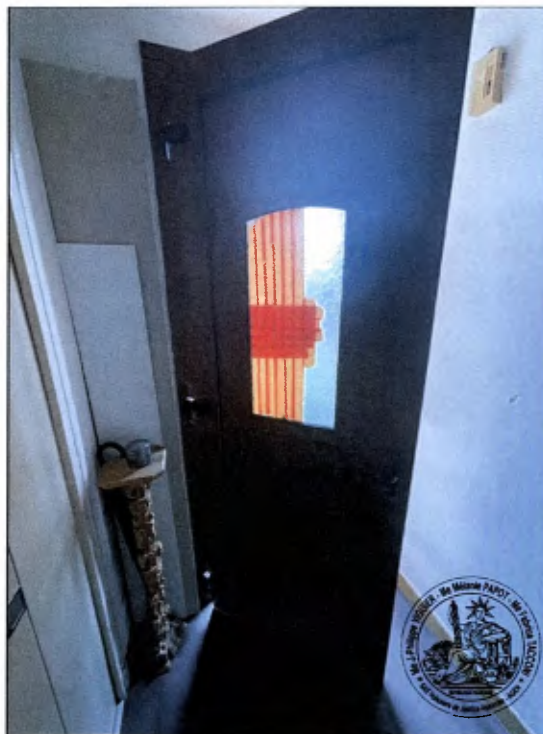
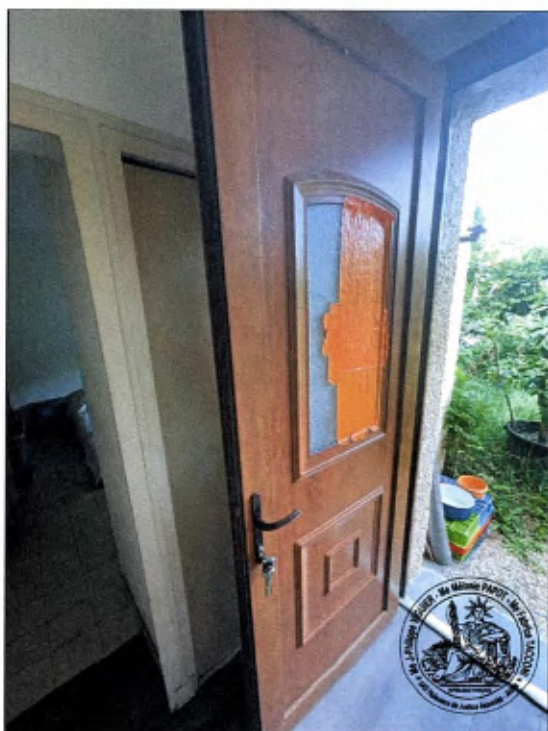
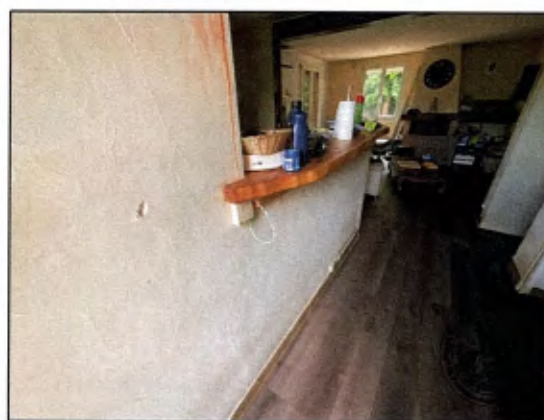
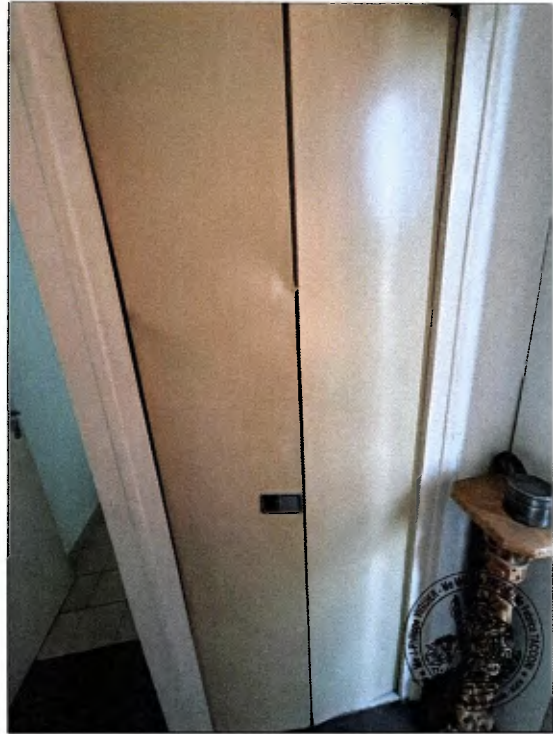
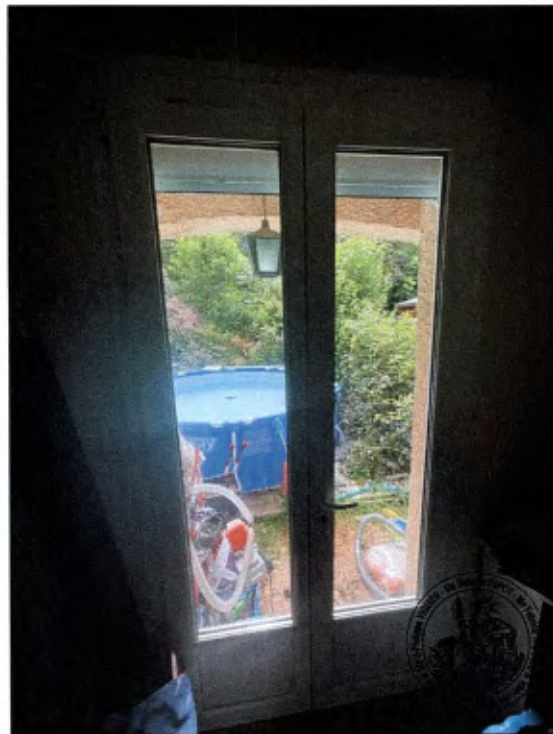
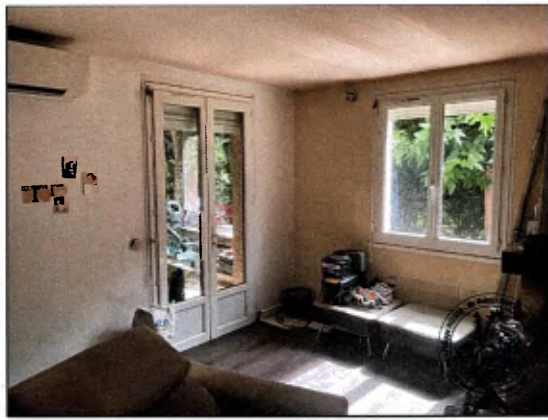
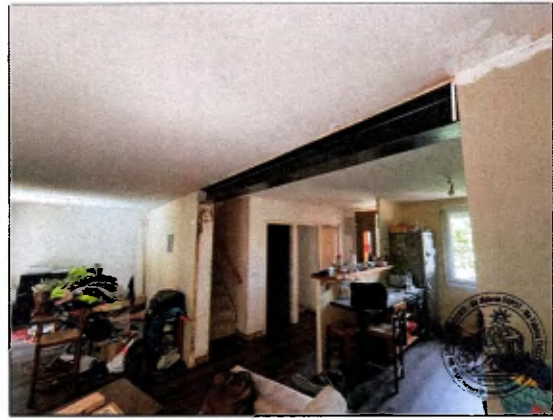
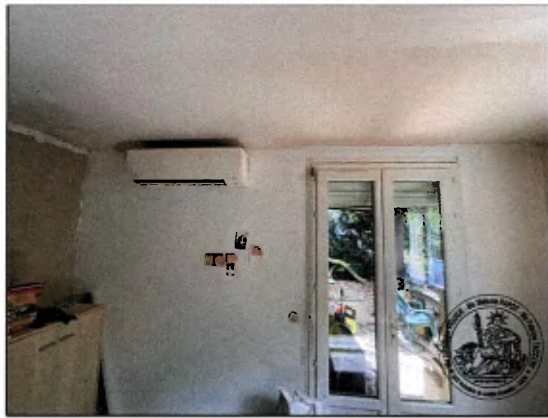
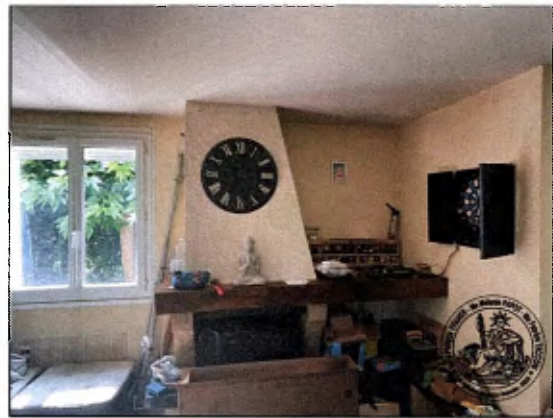
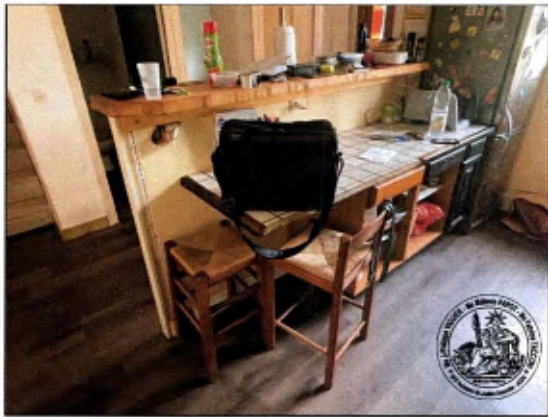
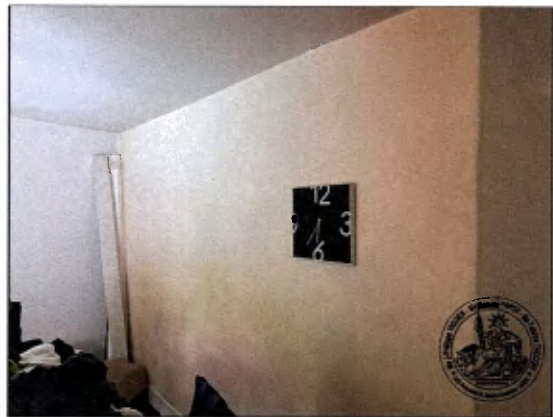
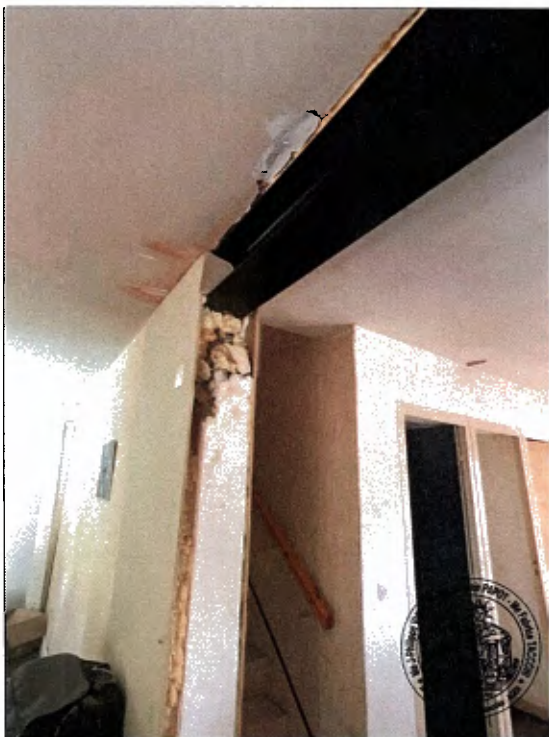
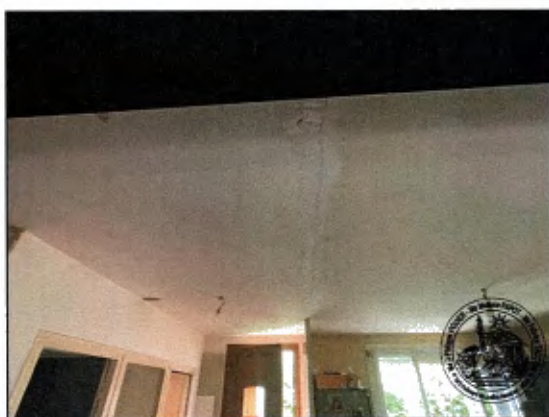
Lorsque je pénètre dans l'entrée, et remarque immédiatement que la porte d'entrée en imitation bois comporte en partie centrale en vitrage qui devra être remplacé.

Juste derrière la porte d'entrée, je trouve un placard de rangement avec une porte en accordéon métallique ancienne qui devra vraisemblablement être remplacée. Le comptoir séparant la cuisine est en bois avec une partie supérieure qui nécessite un rafraîchissement.

Quelques travaux de rénovation sont nécessaires pour l'ensemble, de cette pièce de vie.

Les murs sont recouverts de tapisseries, et de peintures anciennes et de crépis essuyés en blanc et jaune.

Le plafond est peint en blanc sur toute sa surface, mais il présente des traces de suppression de cloisons qui devront être reprises, et terminées.

En ce qui concerne la cuisine, elle est équipée et ancienne, en mauvais état, avec des portes de placard en bois peintes en noir, ainsi que des tiroirs anciens.

Une ouverture a été créée entre le salon et le coin cuisine avec un IPN en partie haute au niveau du linteau pour soutenir l'intégralité de l'ouverture.

Concernant la partie basse des murs du salon, les revêtements devront être repris, notamment les plinthes en bois qui entourent la pièce.

Les finitions de cette ouverture devront être réalisées.

En résumé, l'entrée et la pièce de vie avec coin cuisine nécessitent quelques travaux de rénovation, notamment au niveau des revêtements de sol et des murs.

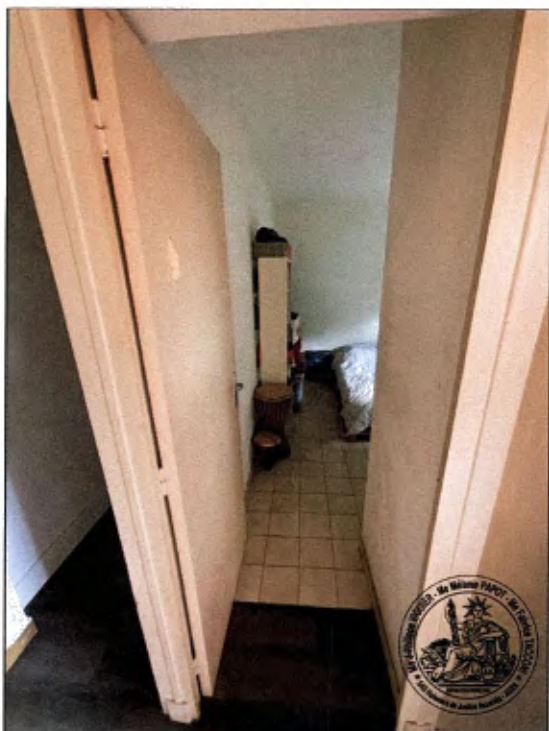
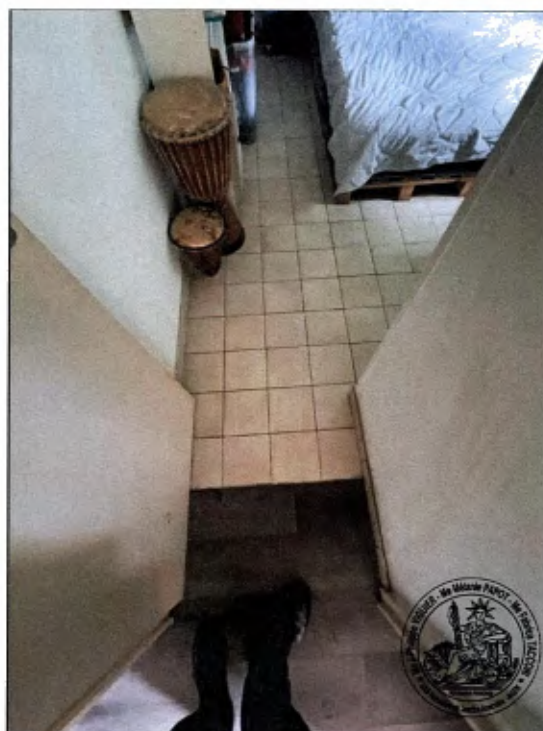
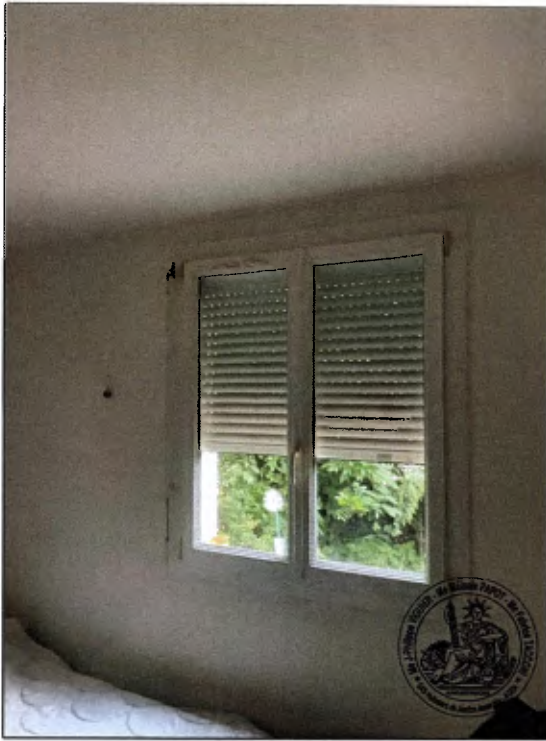
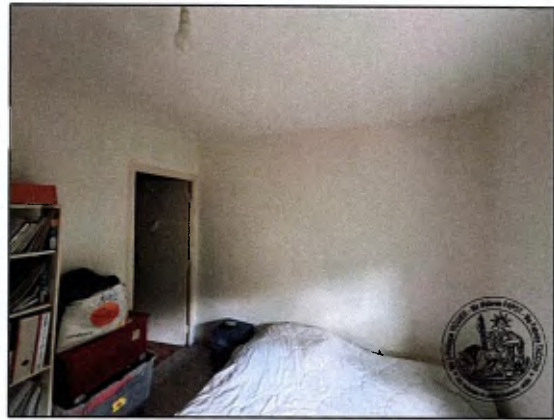
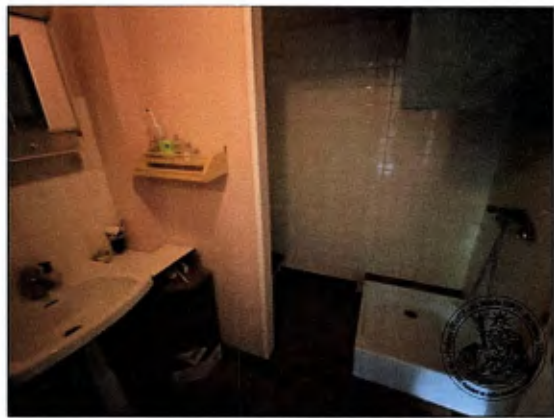
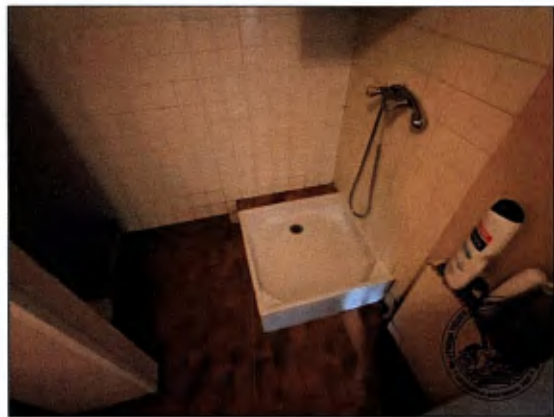
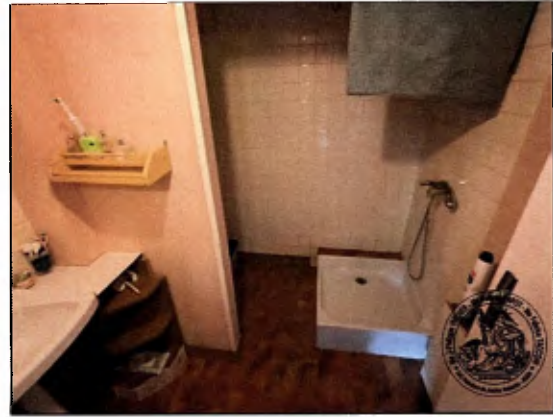
En entrant dans la chambre du rez-de-chaussée, immédiatement à droite de l'entrée, se trouve une porte isoplane abîmée qui ouvre sur cette pièce.

Cependant, les murs, peints en blanc, nécessitent un rafraîchissement complet.

Cette porte devra également être reprise.

L'espace douche est carrelé, et l'ensemble de la pièce, bien que nécessitant un rafraîchissement, est en bon état et fonctionnel.

En résumé, la chambre en rez-de-chaussée nécessite quelques réparations et un rafraîchissement des peintures, notamment pour les murs, les plinthes, et la porte.

La salle d'eau, bien que fonctionnelle, mérite également une remise à neuf pour améliorer son aspect esthétique.

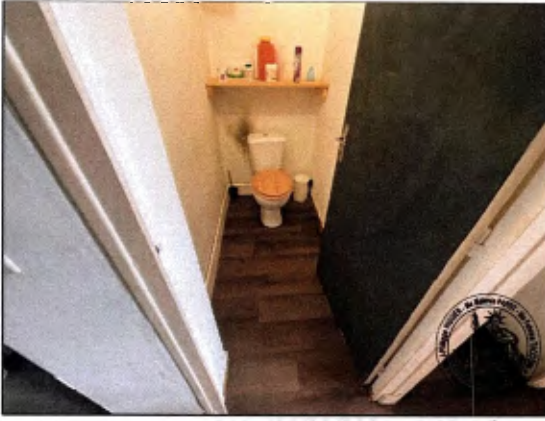
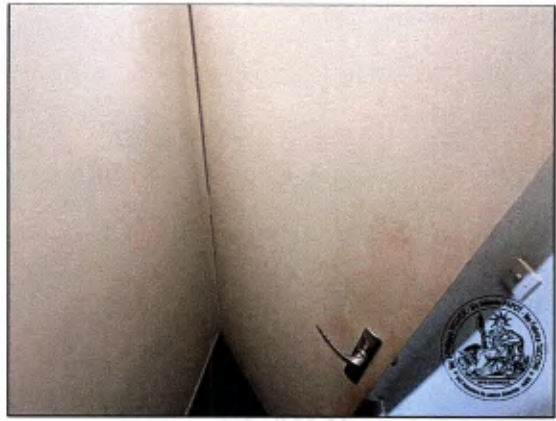
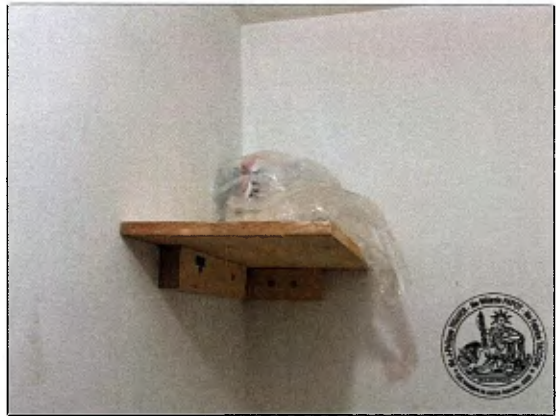
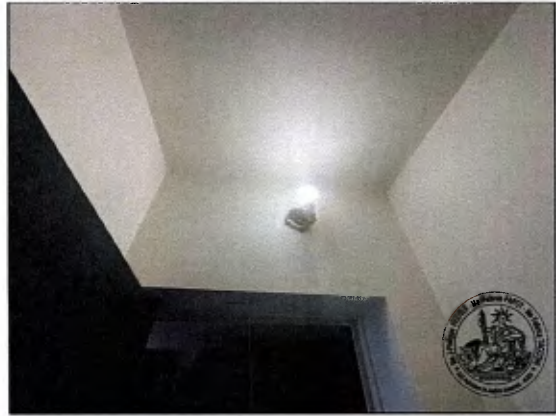
La porte du cabinet de toilette est abîmée, avec une peinture bleue à l'extérieur et blanche à l'intérieur.

Les murs sont actuellement peints en blanc mais nécessiteront d'être repeints. À l'intérieur du cabinet de toilette, on trouve un WC en émail blanc avec deux abattants et une chasse d'eau en plomb.

En somme, les toilettes sont fonctionnelles et en état, bien que nécessitant quelques travaux de rafraîchissement au niveau des murs et de la porte.
