**PROCES-VERBAL DE CONSTAT**

LE DIX HUIT OCTOBRE DEUX MILLE VINGT ET UN

Certifie m'être transporté ce jour sur la commune de CASSENEUIL (47440), 65, rue Grande, afin de dresser un procès-verbal de description dudit bien, où là étant,

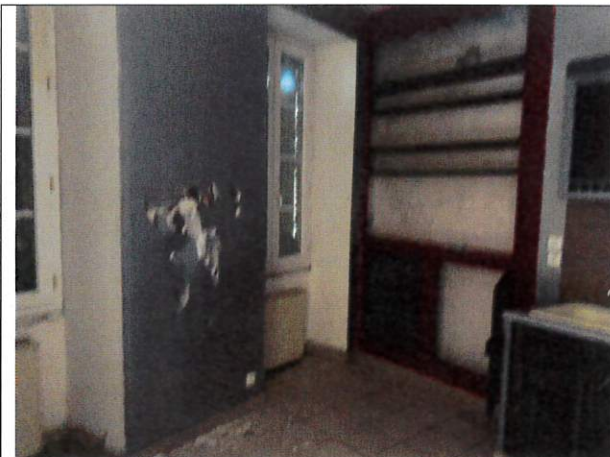
*photographie 5*

L'ensemble est en mauvais état et présente une multitude de traces d'impacts et d'autres traces, mais également diverses marques.

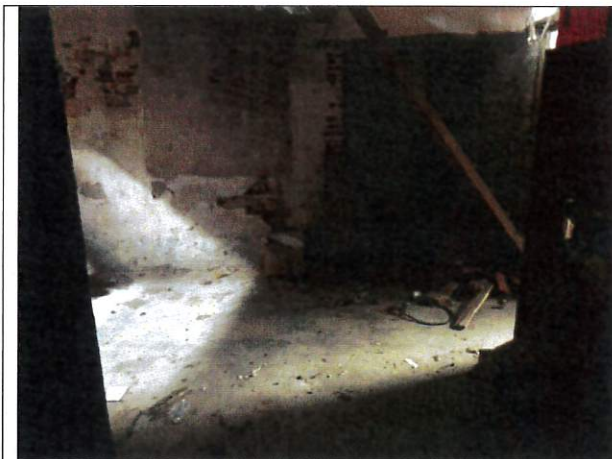
*photographie 10*

Pour accéder au garage on passe par une circulation en mauvais état qui distribue un WC hors d'usage, l'accès à la courette et au garage.

Les revêtements sont en très mauvais état.

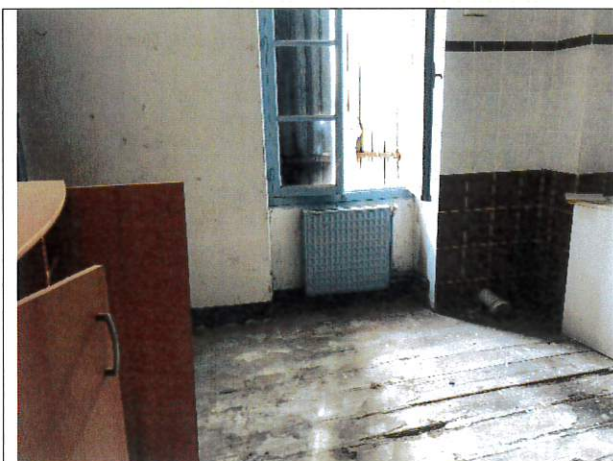
*photographie 19*

Le palier comprend l'ébauche d'une salle de bains, avec des revêtements faïencés sur une partie, puis peints ; je relève la présence de traces d'un dégât des eaux et d'une cabine de douche.

L'ensemble est en très mauvais état.
