# ETAT DES RISQUES ET POLLUTIONS

1 Rue des Charretiers

Adresse : 1 Rue des Charretiers

SARL ACDI  
Rapport N°:  
F10807

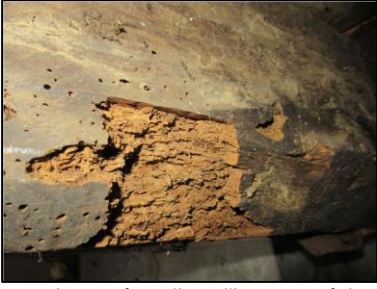
Traces de et séquelles d'insectes à larves xylophage de type vrillettes et capricornes

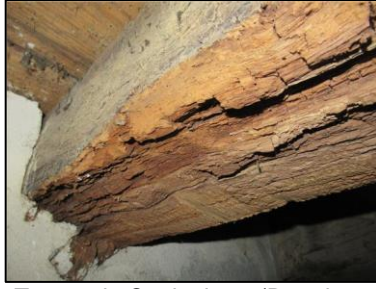
Traces de Coniophore (Pourriture cubique)
