NOTE DE SYNTHÈSE

N° Dossier : 1408602 CIC SCI SKD

Type de bâtiment : Habitation (maison individuelle)

Adresse : 3 rue du Champ de Foire 47600 NERAC

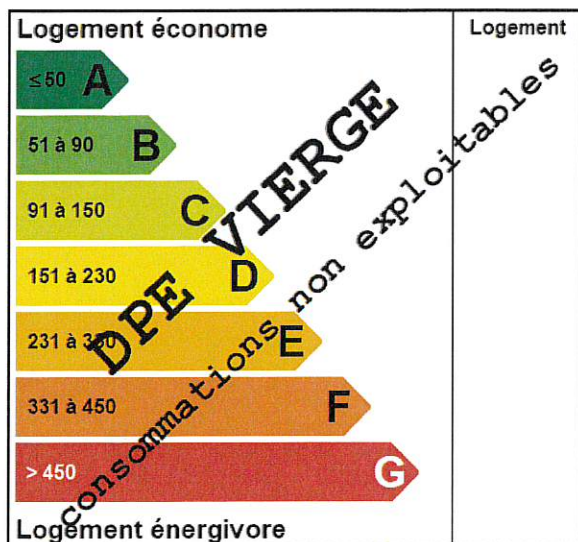
pour le chauffage, la production d'eau chaude sanitaire et le refroidissement

Consommation réelle :

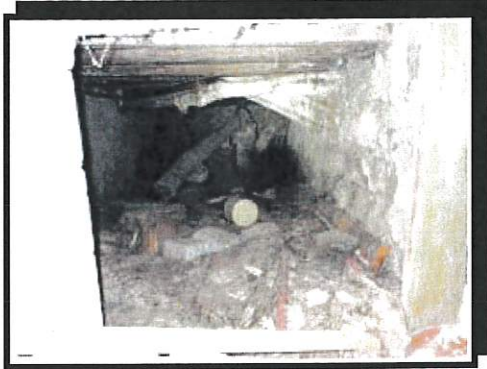
Présence de conduit et calorifugeage susceptibles de contenir de l'amiante.
Vide sanitaire non fréquenté.

Grille d'évaluation pour ZONE 1 (vide sanitaire) : Conduits de fluides (air, eau, autres fluides) - Calorifugeage et conduit
