Dossier N° 21-10171

Dossier de Diagnostic Technique

Vente

63 avenue de la Marne

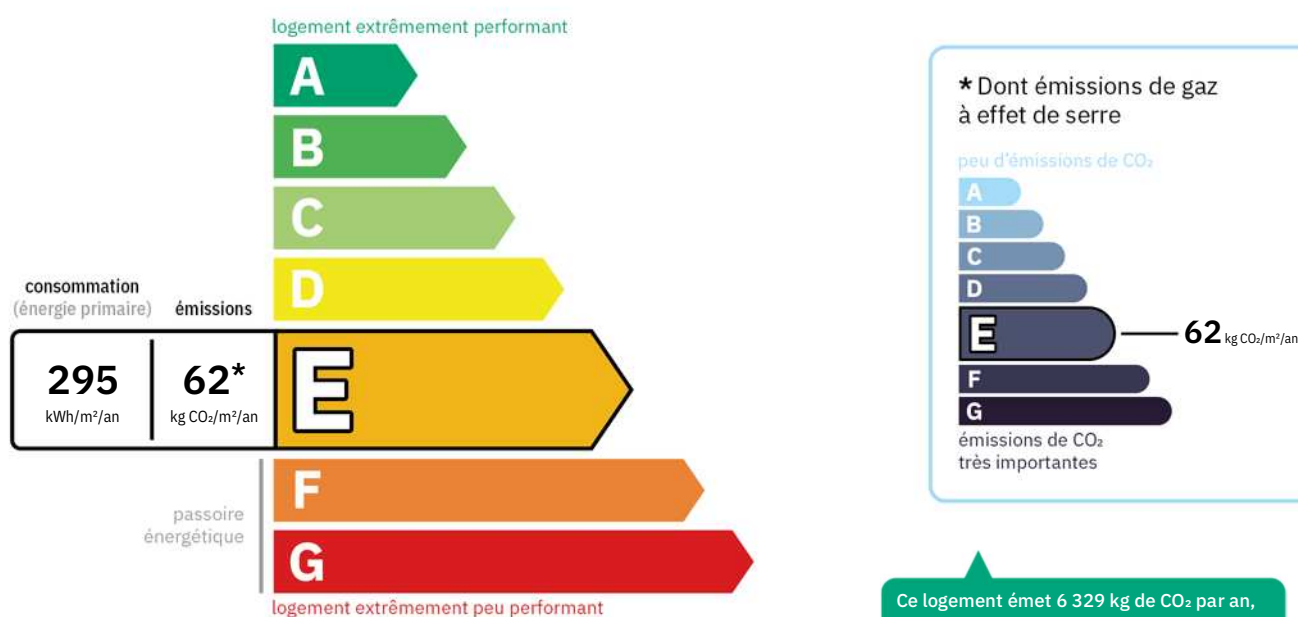
Performance énergétique et climatique

Le niveau de consommation énergétique dépend de l'isolation du logement et de la performance des équipements. Pour l'améliorer, voir pages 5 à 6.

Ce logement émet 6 329 kg de CO₂ par an, soit l'équivalent de 32 790 km parcourus en voiture. Le niveau d'émissions dépend principalement des types d'énergies utilisées (bois, électricité, gaz, fioul, etc.).

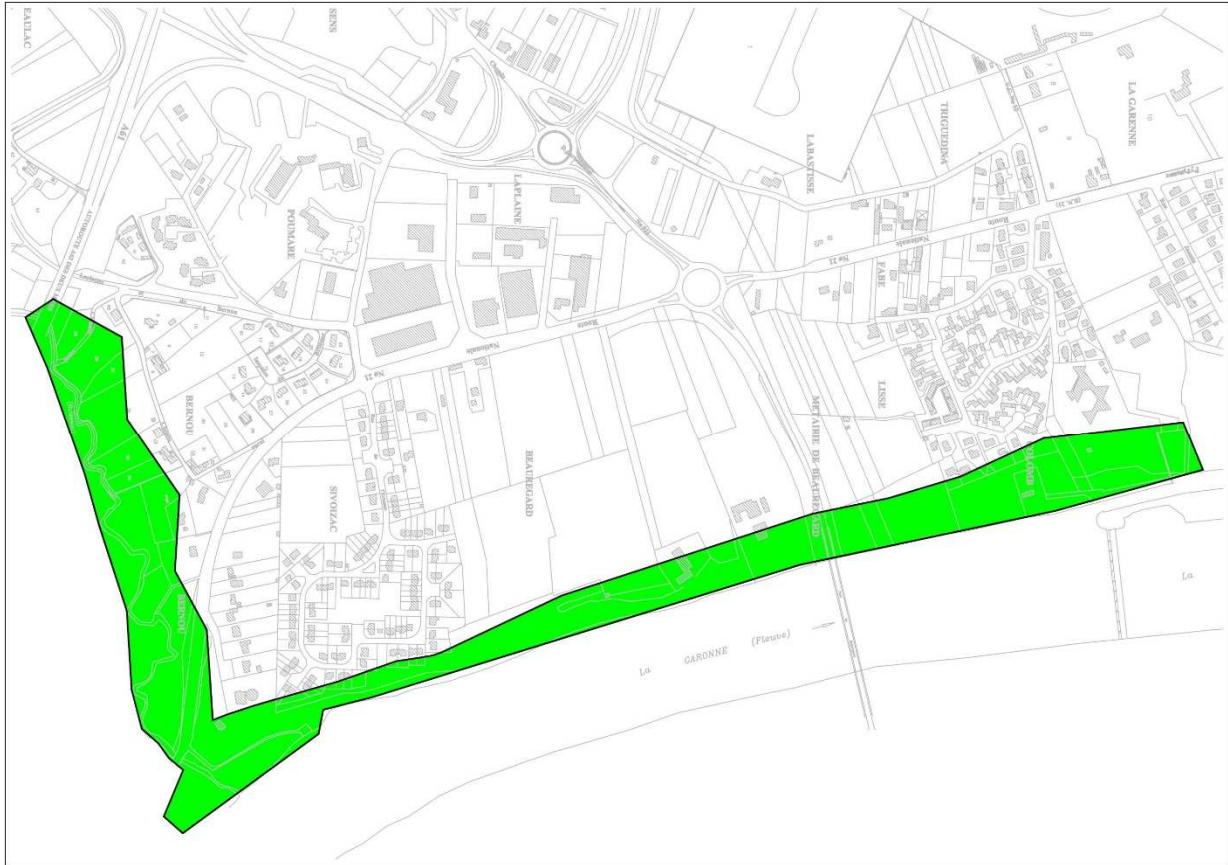
ZONAGE REGLEMENTAIRE
 Commune : LE PASSAGE

Plan de Prévention des Risques Naturels
 Approuvé par arrêté préfectoral n° 2010-04-000 du 26 avril 2010
 Mesurément et élimination de la menace liée aux phénomènes de mobilisation des argiles
