Dossier N° 24-02058

Dossier de Diagnostic Technique

Vente

Adresse de l'immeuble
**Résidence Primevère - 51 bd de la
Liberté
Bat A - Appt 13
47200 MARMANDE**

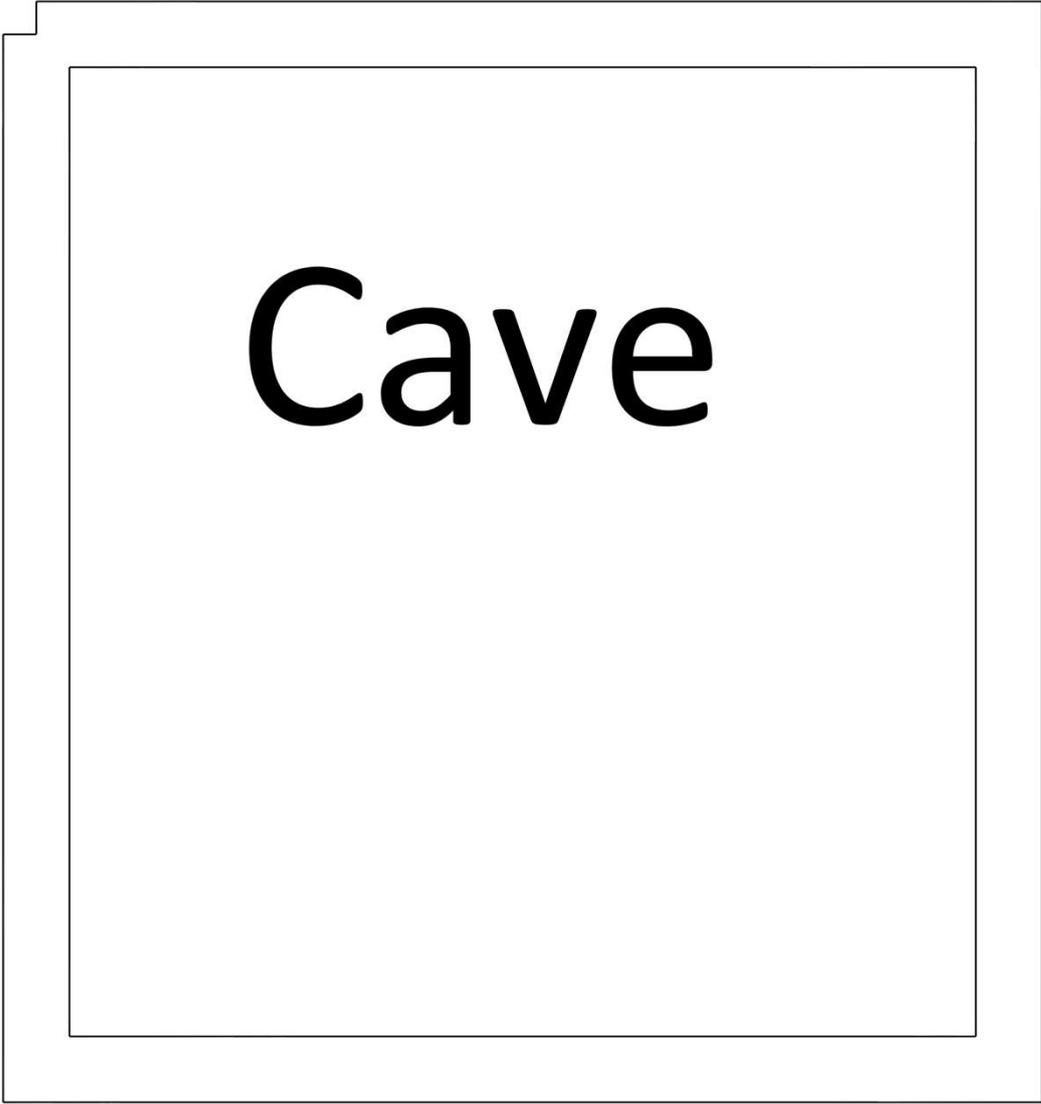
| Origine du plan : Cabinet de diagnostic | | | <i>Bâtiment – Niveau :</i> | Appartement - RDC |

Cave

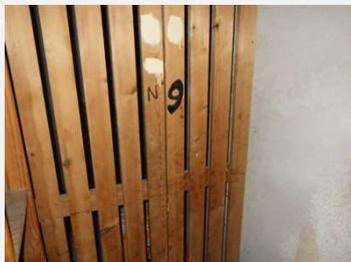
| PARTIES DE BÂTIMENT VISITÉES | Ouvrages, parties d'ouvrages et éléments examinés | Résultat du diagnostic d'infestation |
|---|---|---|
| Cave | Mur/s Crépi, Plafond Crépi, Porte Bois, Sol Béton | Absence d'indice |

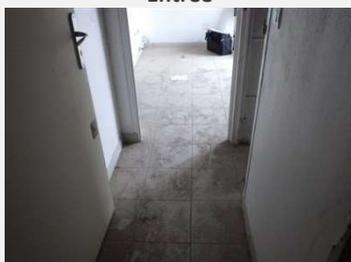
| PARTIES DE BÂTIMENT VISITÉES | Ouvrages, parties d'ouvrages et éléments examinés | Résultat du diagnostic d'infestation |
|---|--|---|
| Entrée | Mur/s Toile de verre peinte, Plafond Peinture, Plinthes Faïence, Porte Bois, Sol Carrelage | Absence d'indice |

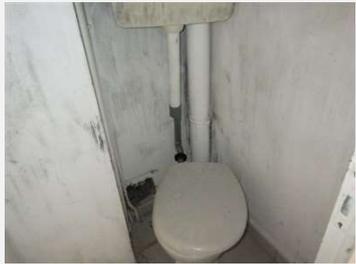
| PARTIES DE BÂTIMENT VISITÉES | Ouvrages, parties d'ouvrages et éléments examinés | Résultat du diagnostic d'infestation |
|---|--|---|
| <p style="text-align: center;">WC</p> | <p>Mur/s Toile de verre peinte, Plafond Peinture, Plinthes Faïence, Porte Bois, Sol Carrelage</p> | <p>Absence d'indice</p> |

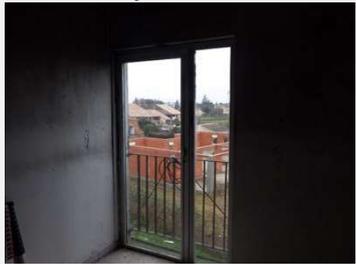
| PARTIES DE BÂTIMENT VISITÉES | Ouvrages, parties d'ouvrages et éléments examinés | Résultat du diagnostic d'infestation |
|---|--|---|
| <p style="text-align: center;">Séjour Salon</p> | <p>Baie libre, Fenêtre / Porte-fenêtre Métal, Mur/s Toile de verre peinte, Plafond Hourdis brique, Plafond Peinture, Plinthes Faïence, Sol Carrelage</p> | <p>Absence d'indice</p> |

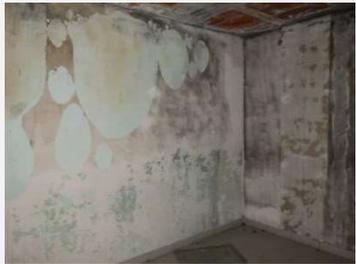
| PARTIES DE BÂTIMENT VISITÉES | Ouvrages, parties d'ouvrages et éléments examinés | Résultat du diagnostic d'infestation |
|---|--|---|
| <p style="text-align: center;">Chambre</p> | <p>Baie libre, Fenêtre / Porte-fenêtre Métal, Mur/s Toile de verre peinte, Plafond Hourdis brique, Plinthes Faïence, Sol Carrelage</p> | <p>Absence d'indice</p> |

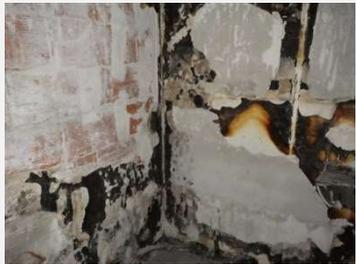
| PARTIES DE BÂTIMENT VISITÉES | Ouvrages, parties d'ouvrages et éléments examinés | Résultat du diagnostic d'infestation |
|---|--|---|
| <p style="text-align: center;">Salle d'eau</p> | <p>Baie libre, Mur/s Brique, Mur/s Toile de verre peinte, Plafond Hourdis brique, Plinthes Faïence, Sol Carrelage</p> | <p>Absence d'indice</p> |

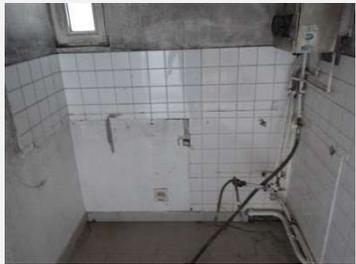
| PARTIES DE BÂTIMENT VISITÉES | Ouvrages, parties d'ouvrages et éléments examinés | Résultat du diagnostic d'infestation |
|---|--|---|
| <p style="text-align: center;">Cuisine</p> | <p>Baie libre, Fenêtre / Porte-fenêtre Métal, Mur/s Faïence, Mur/s Toile de verre peinte, Plafond Peinture, Plinthes Faïence, Sol Carrelage</p> | <p>Absence d'indice</p> |
