PROCES VERBAL DE CONSTAT

26 rue des Pommettes 47550 BOE (France)

CONSTATATIONS

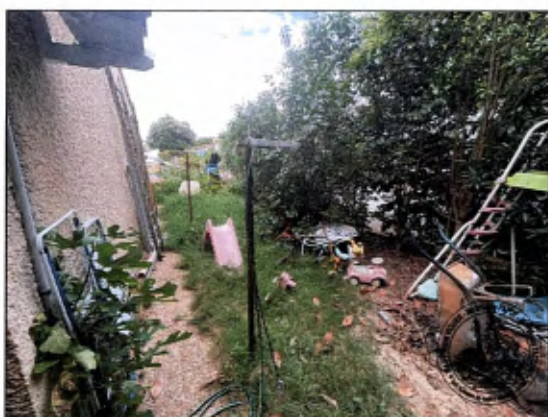
Photographie n°49. (02/08/2023 16:25:09)

La façade arrière du jardin ne présente aucune dégradation particulière et est en état.

L'avancée de la toiture, qui couvre la terrasse, est également en bon état, assurant une protection efficace contre les intempéries.

En résumé, le jardin arrière nécessite une rénovation complète, mais les éléments existants, tels que la façade arrière et l'avancée de la toiture, sont en état et fonctionnels.

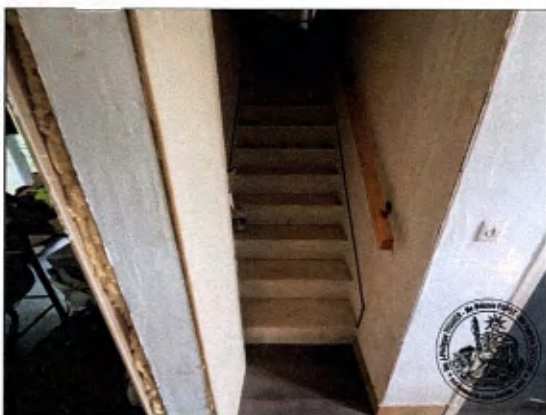
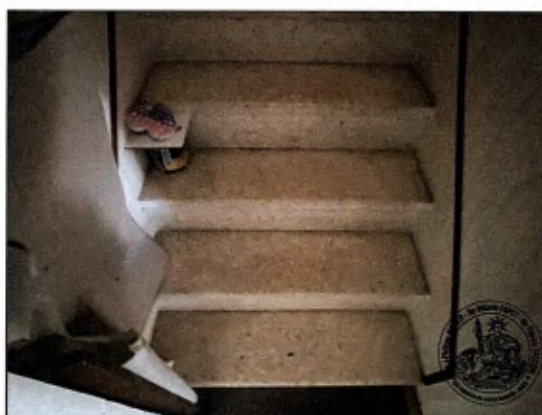
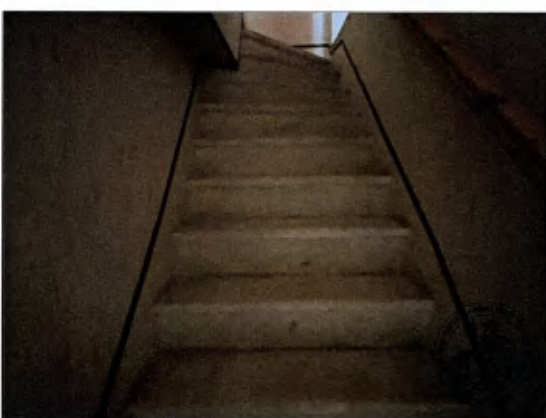
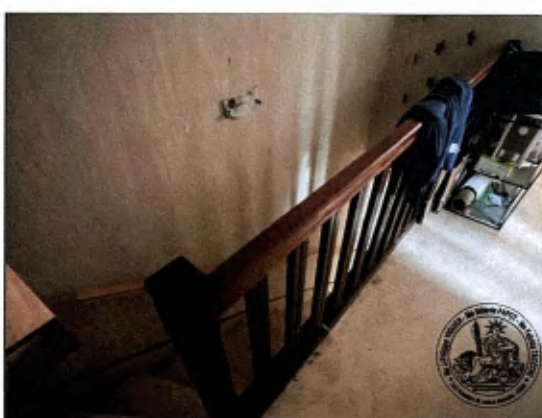
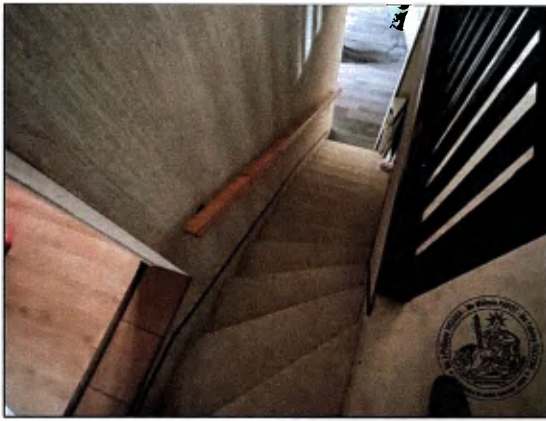
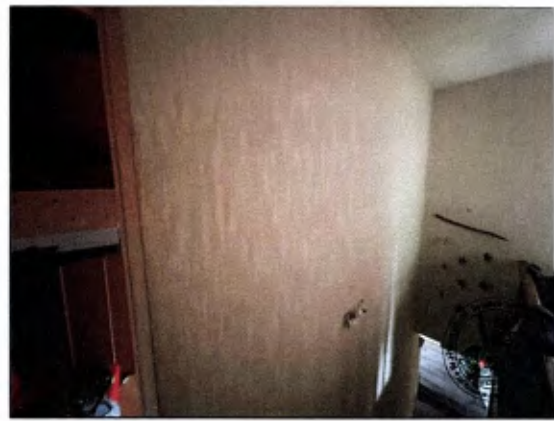
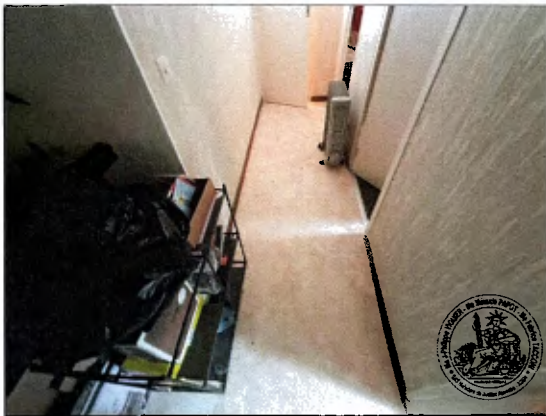
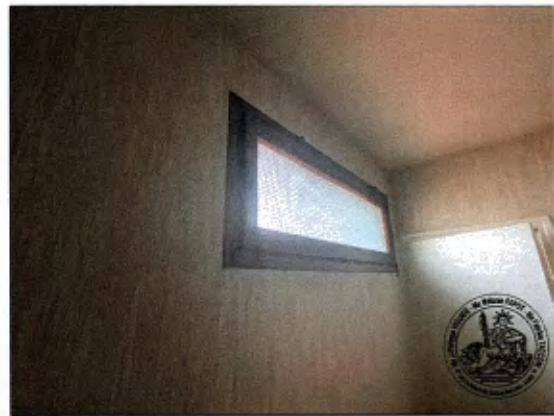
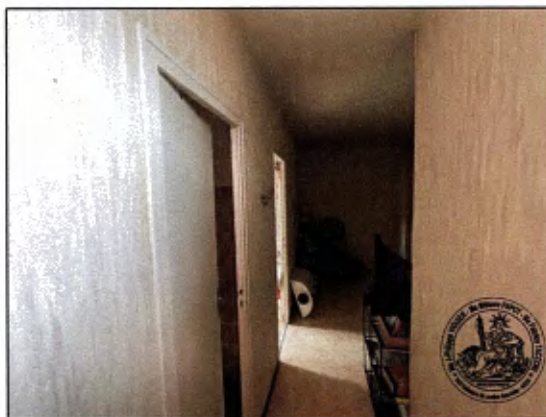
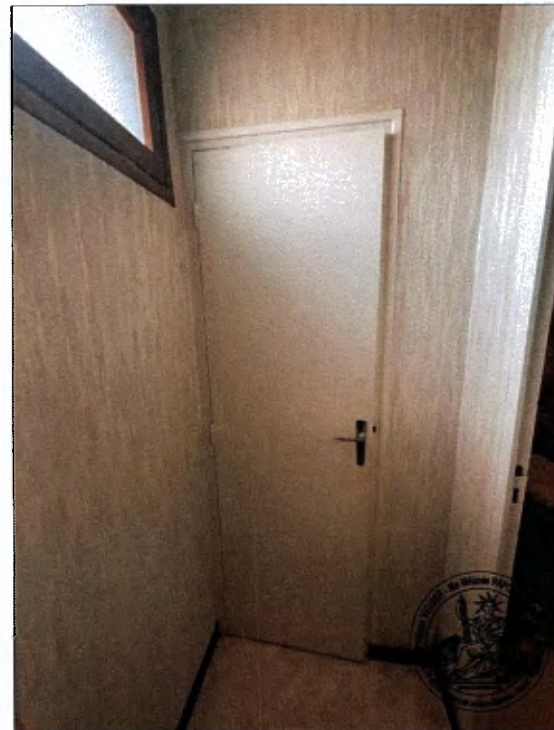
LA CAGE D'ESCALIER

La cage d'escalier dispose d'une main courante en bois sur le côté droit. Les escaliers, en granito ancien, sont en bon état, sans aucune dégradation notable. Les murs sont revêtus de tapisserie, et un garde-corps en bon état sécurise le palier de l'étage.

En résumé, la cage d'escalier et la palier sont en état.

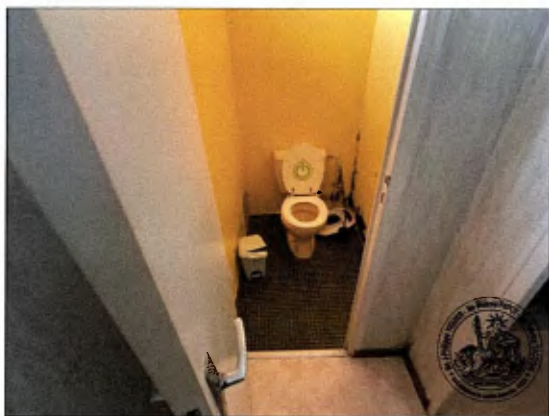
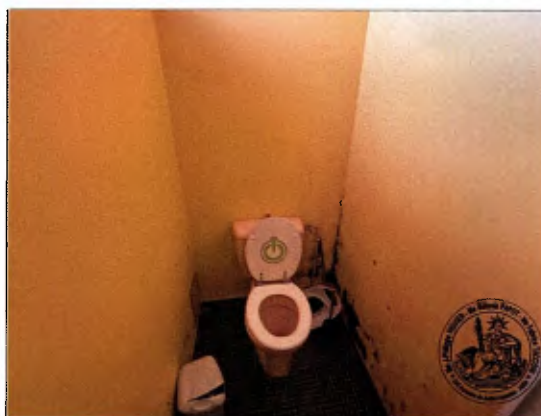
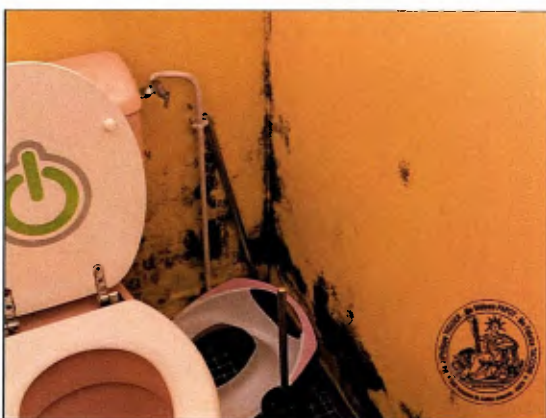
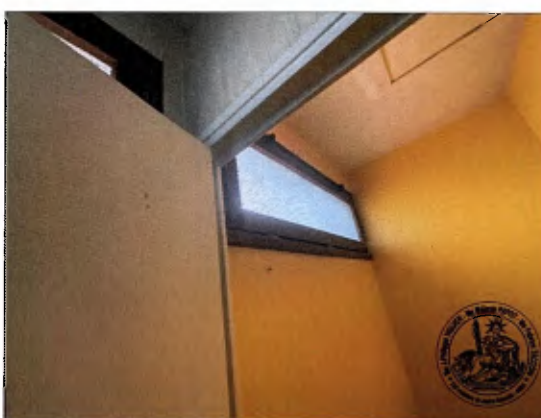
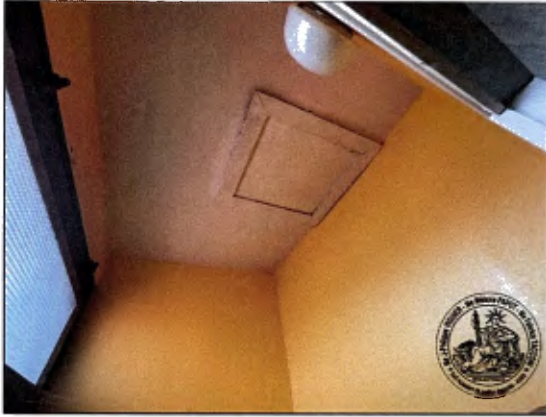
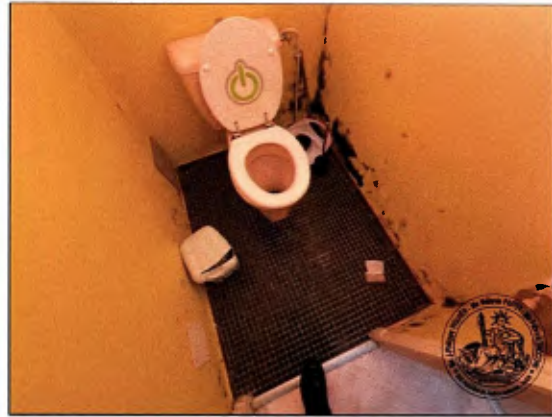
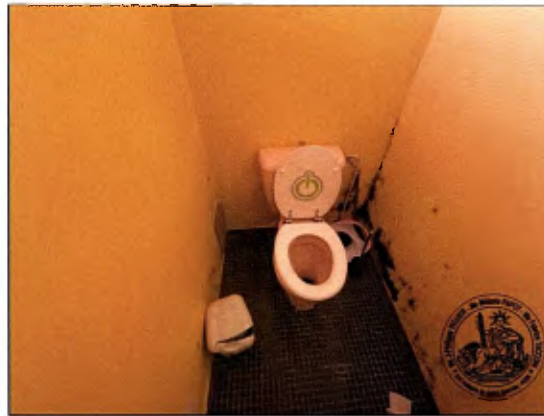
LES TOILETTES de l'ETAGE

Il y a une trace de dégât des eaux avec des moisissures sur les murs sur l'angle de la pièce sur la droite des toilettes.

Les toilettes elles-mêmes sont en l'état, avec un carrelage au sol et un WC en céramique rose équipé de deux abattants. Le réservoir de chasse d'eau est en bon état.

Cependant, le cabinet de toilette a besoin d'une rénovation complète pour être remis en état. Les murs doivent être traités pour éliminer les moisissures et repeints. Le carrelage au sol et l'ensemble des toilettes devraient également être remis en état.

En somme, le cabinet de toilette nécessite des travaux de rénovation importants pour retrouver son état d'origine et être fonctionnel.

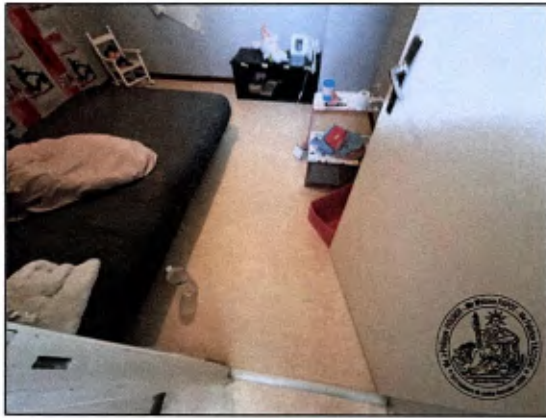
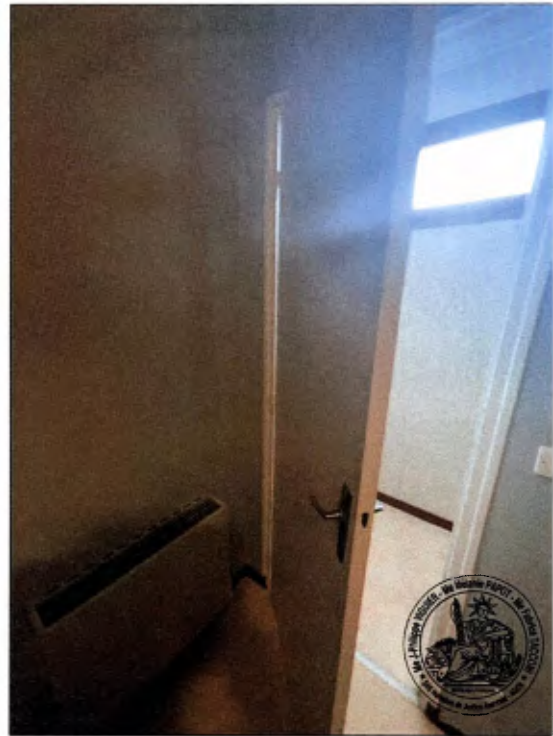
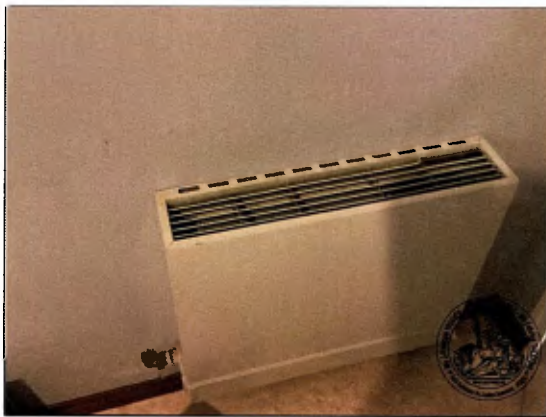
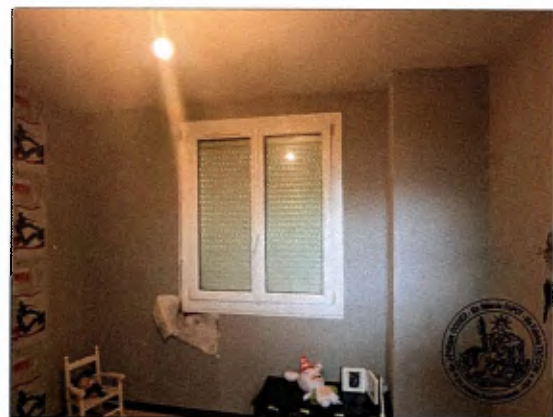
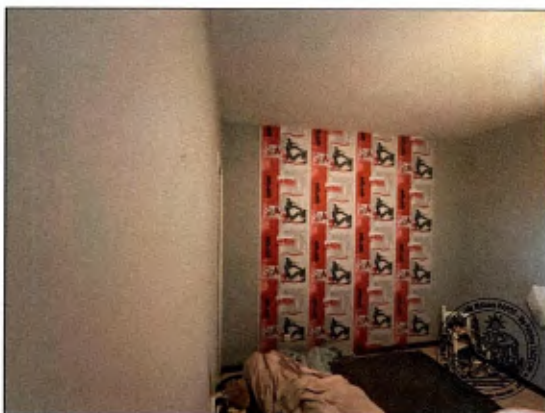
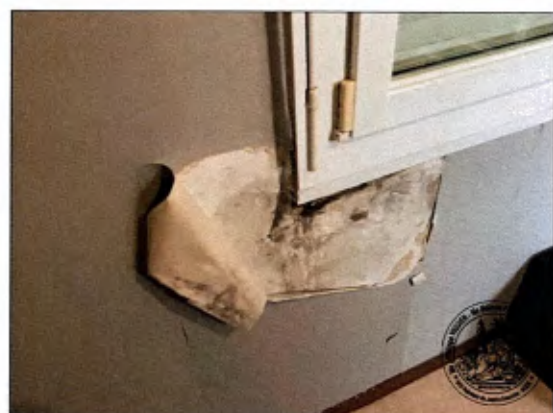
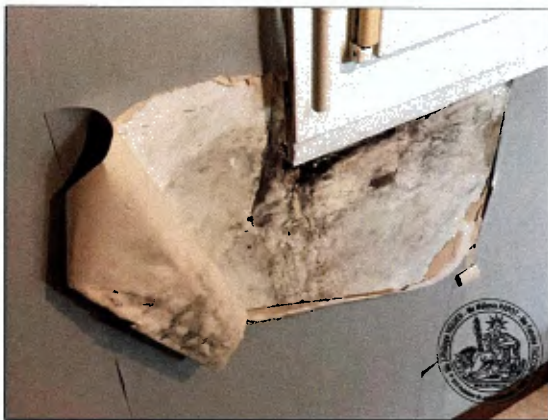
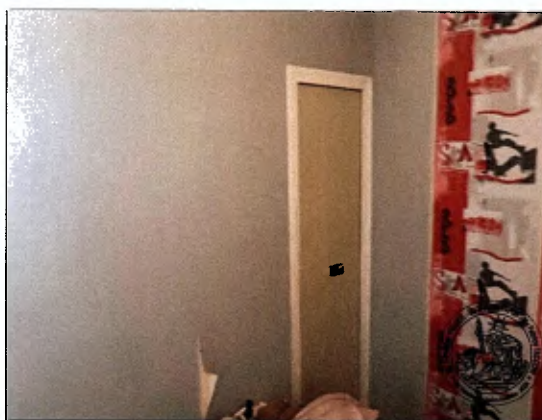
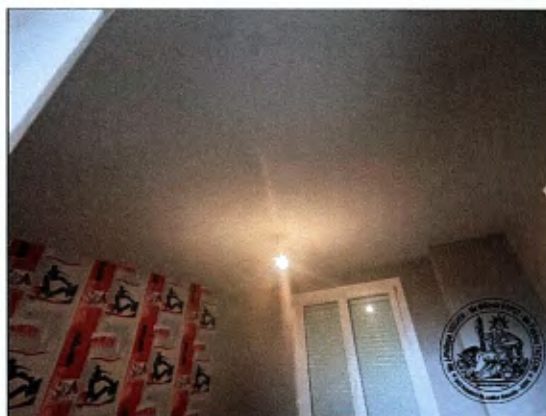
LA CHAMBRE N°1

Les murs sont peints en gris et couverts de tapisserie en bon état d'usage. Cependant, il est important de noter que la tapisserie est dégradée dans la partie inférieure gauche de la fenêtre en raison d'une infiltration d'eau et d'un dégât des eaux.

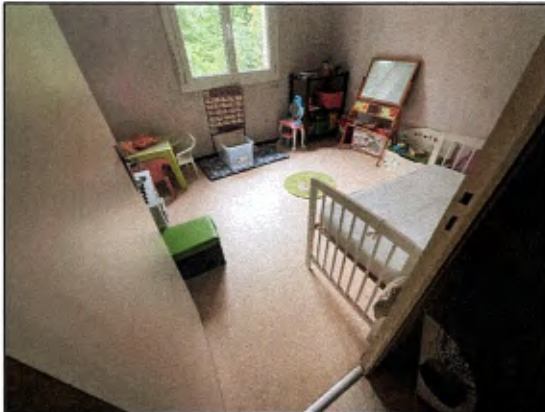
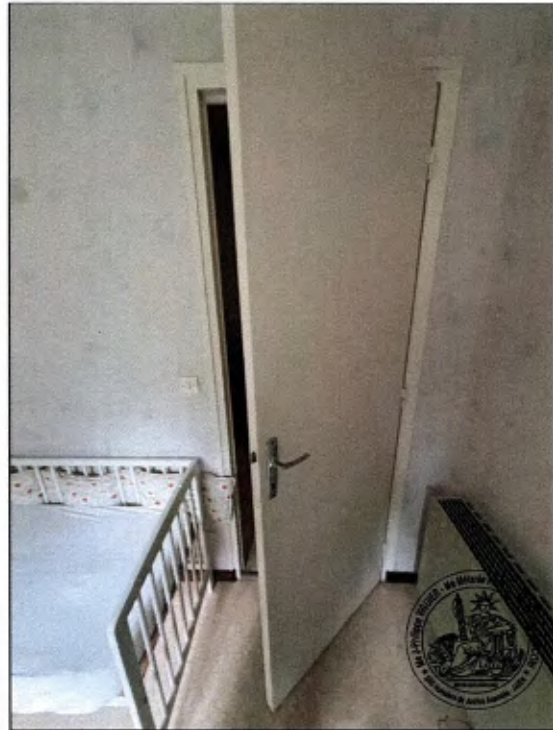
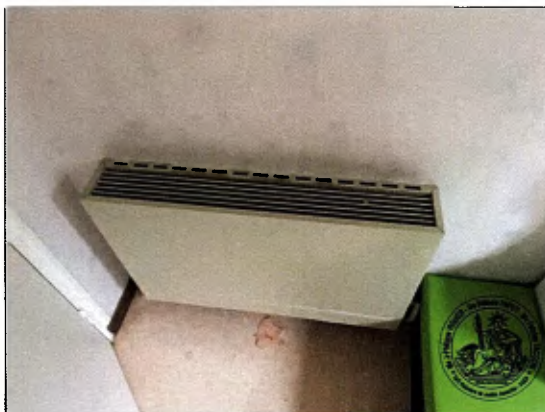
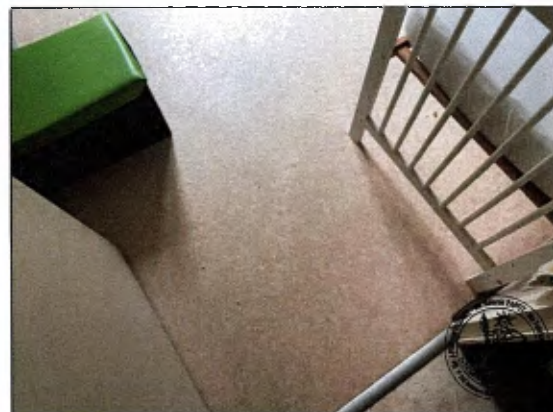
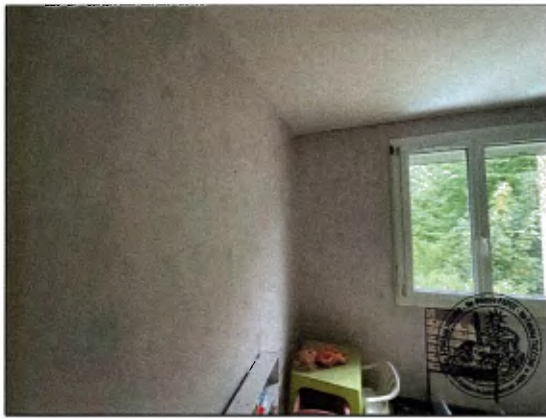
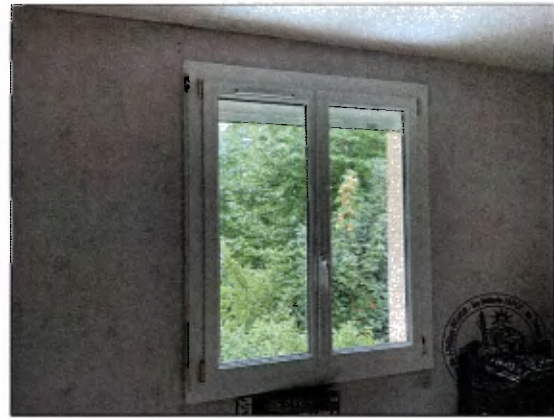
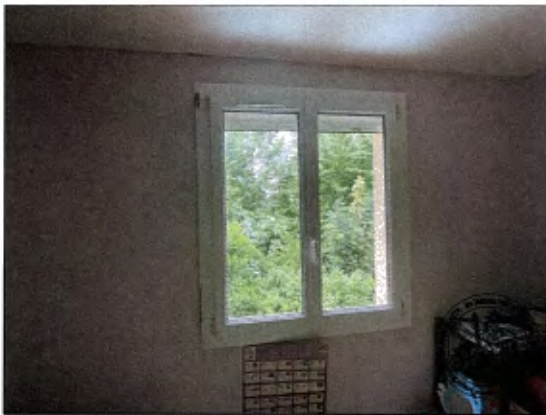
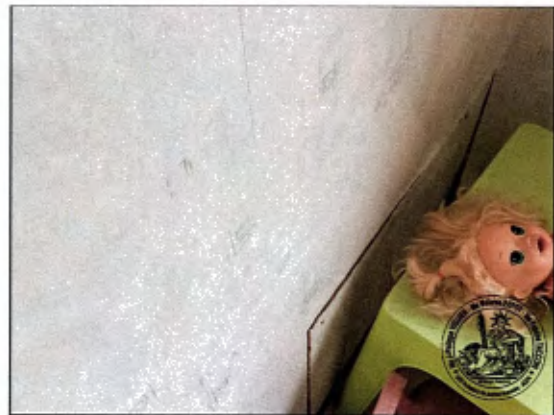
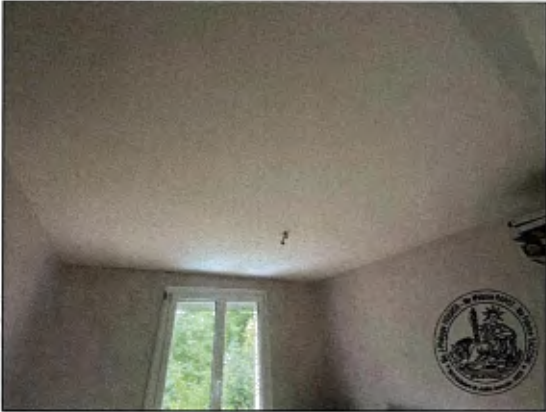
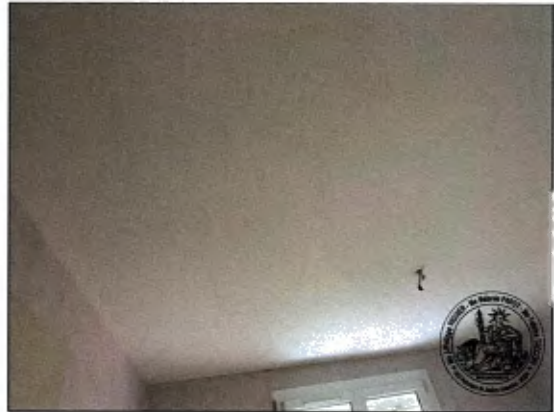
On peut noter une légère fissuration structurelle des plaques de placo au niveau du plafond de cette chambre, mais cela ne présente pas de gravité particulière.

En résumé, la chambre numéro 2 est en bon état, propre et fonctionnelle. Hormis la légère fissuration des plaques de placo au plafond, il n'y a pas de défauts majeurs dans la pièce.

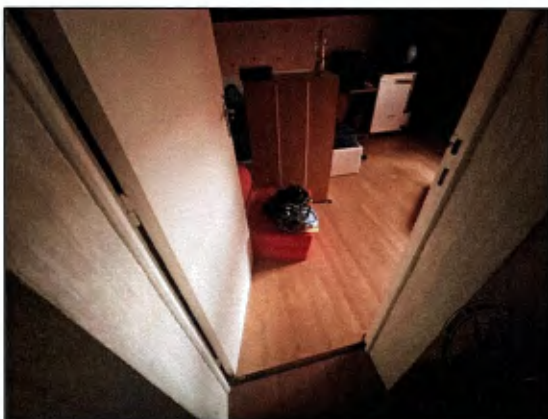
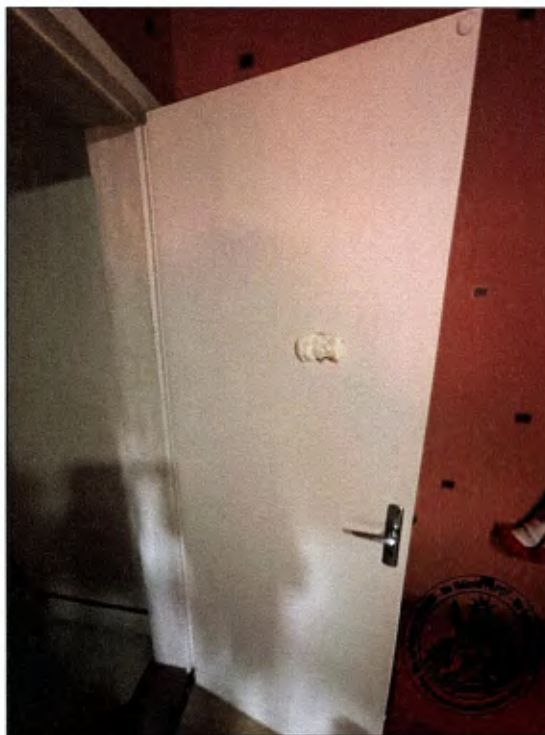
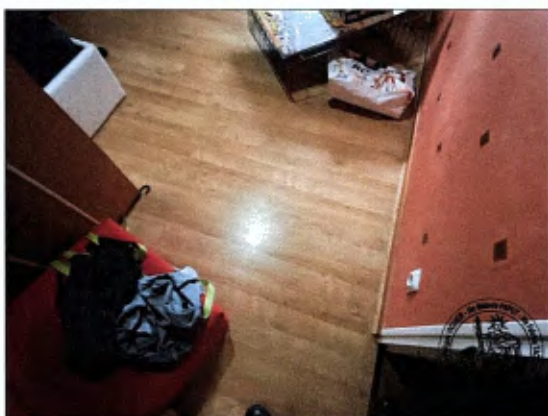
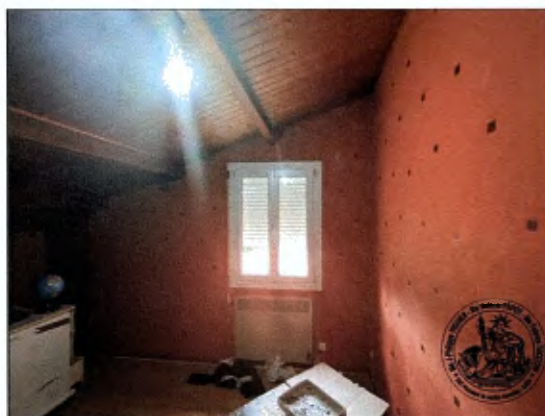
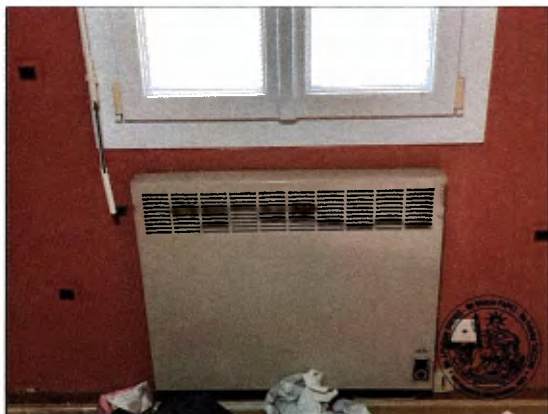
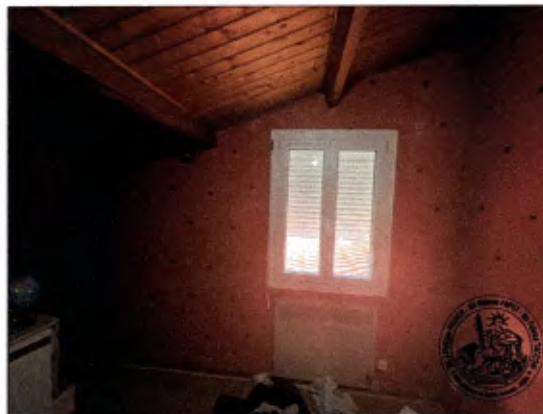
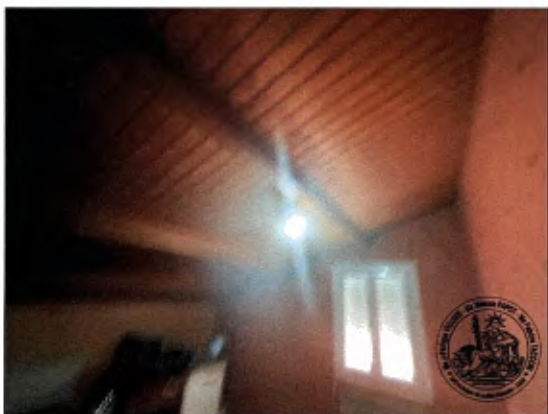
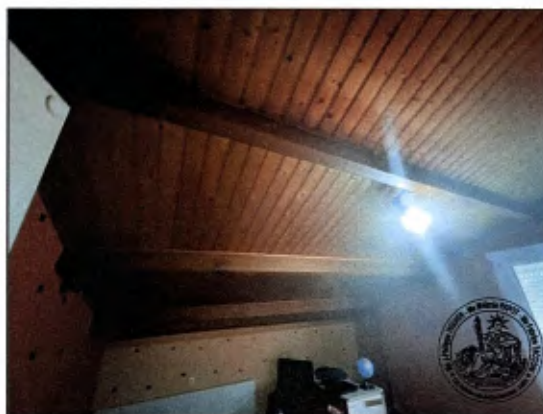
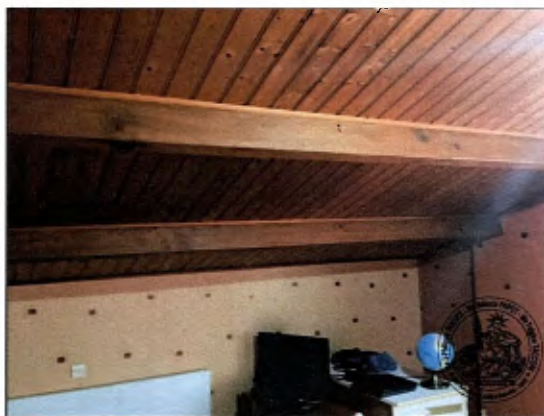
À l'entrée, je remarque une porte isoplane qui présente un trou en partie supérieure et qui nécessite d'être reprise, mais elle reste en bon état d'usage.

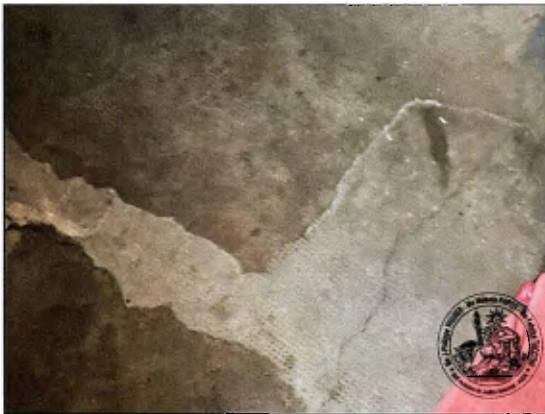
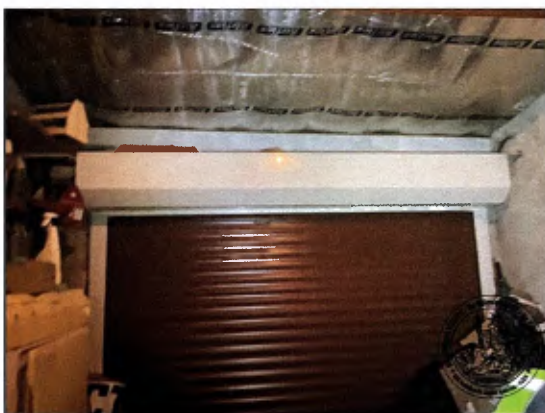
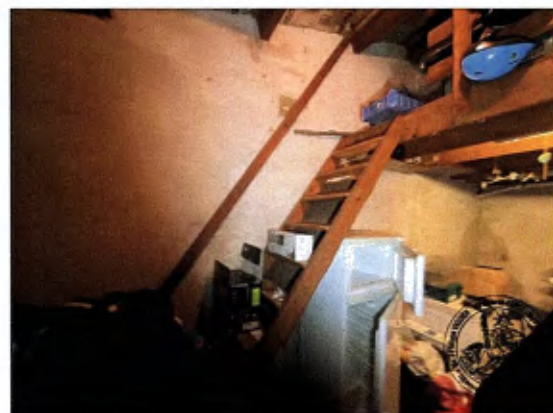
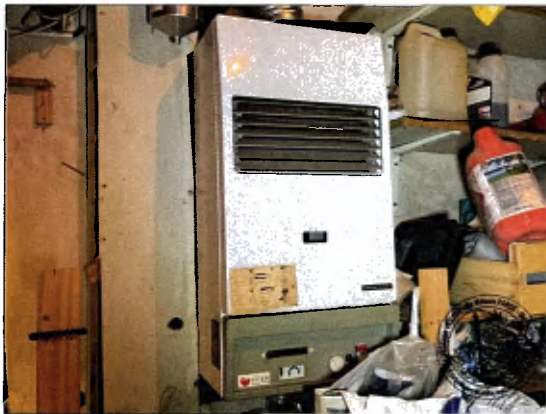
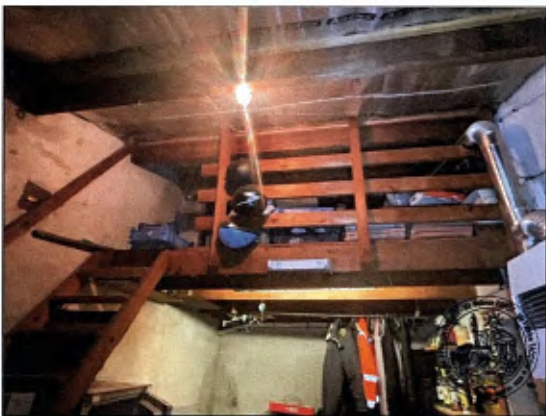
Le garage est accessible depuis le coin cuisine grâce à une porte isoplane qui présente un impact sur la façade intérieure, cette porte est ancienne et devra être remise en état.

Le sol du garage est constitué d'une dalle de béton ancienne en bon état d'usage, malgré quelques fissurations structurelles légères. Une porte de garage coulissante en PVC est motorisée en partie haute (dont le moteur est hors service).

Cependant, il y a des tâches au niveau des murs, probablement dues à des infiltrations, dans l'angle en entrant dans le garage au niveau du coin droit.

Dans l'ensemble, le garage est en bon état, mais il nécessite quelques travaux de révision et d'entretien. La chaudière devra être révisée, et les traces d'infiltration devront être traitées pour assurer un espace de rangement sécurisé et en bon état.
