**PROCES-VERBAL DE CONSTAT**

LE DIX HUIT OCTOBRE DEUX MILLE VINGT ET UN

Certifie m'être transporté ce jour sur la commune de CASSENEUIL (47440), 65, rue Grande, afin de dresser un procès-verbal de description dudit bien, où là étant,

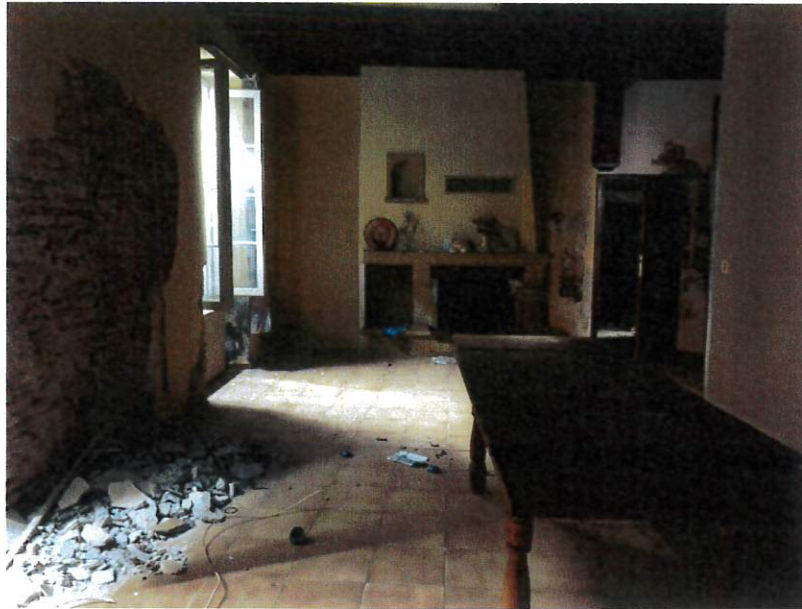
*photographie 9*

L'ensemble est en mauvais état et présente une multitude de traces d'impacts et d'autres traces, mais également diverses marques.
